РЕЗУЛЬТАТЫ МОНИТОРИНГОВЫХ ИССЛЕДОВАНИЙ ОПАСНЫХ ГЕОЛОГИЧЕСКИХ И ТЕХНОГЕННЫХ ПРОЦЕССОВ НА ТЕРРИТОРИИ ПЕРМСКОГО КРАЯ В 2017–2018 гг.*

Представлены результаты обследования опасных геологических процессов (провалов, трещин отседания, просадок) на территории Пермского края с января 2017 г. по июнь 2018 г. Образование поверхностных карстовых форм обусловлено естественными и антропогенными факторами. Увеличение количества провальных образований в последние годы связано с хозяйственной деятельностью человека. Приведены сведения о ликвидации провалов.

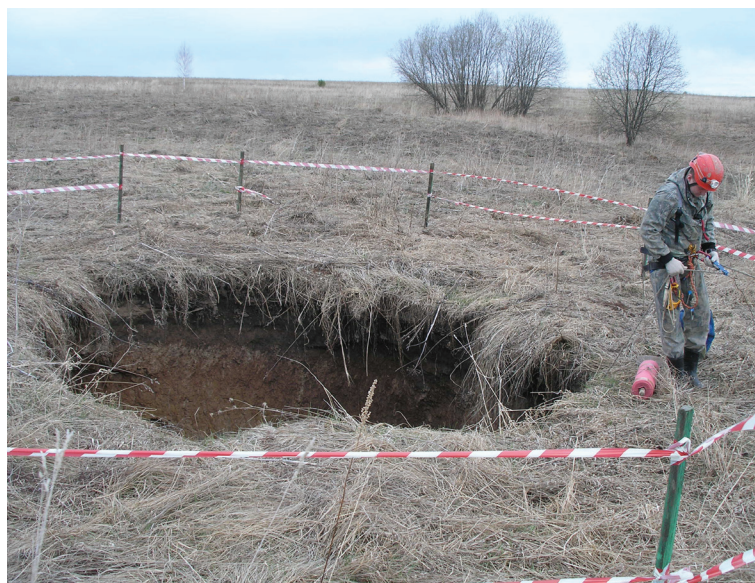
Рис. 1. Провал в с. Родионово, Кунгурский район

Шесть провалов из 32 на территории края связаны непосредственно с развитием карстовых процессов. Среди них провал, расположенный в 300 м на восток от с. Родионово (рис. 1). В геоморфологическом отношении он находится на водораздельной части между логами Каменка, Безымянный, выходящими в долину реки Мечка в 3,2 км от ее устья. Форма провала в плане круглая. Диаметр составляет на поверхности 5,0 м, на глубине 18 м, размеры полости 10,0 x 7,0 м, общая

глубина провала 18 м. Форма в разрезе сложная, ниже 12,5 м наблюдается уклон основания на северо-восток. В стенках провала до глубины 4,5 м глина, далее до глубины 12 м – мелкообломочные карстово-обвальные отложения, с 12 до 16 м – крупнообломочные карстово-обвальные отложения с глыбами гипса. Легкорастворимые сульфатные породы в районе образовавшегося провала залегают на глубине 10-20 м. Общая их мощность составляет более 25 м. Данный участок относится к территориям с плотностью карстовых воронок от 10 до 50 на км².

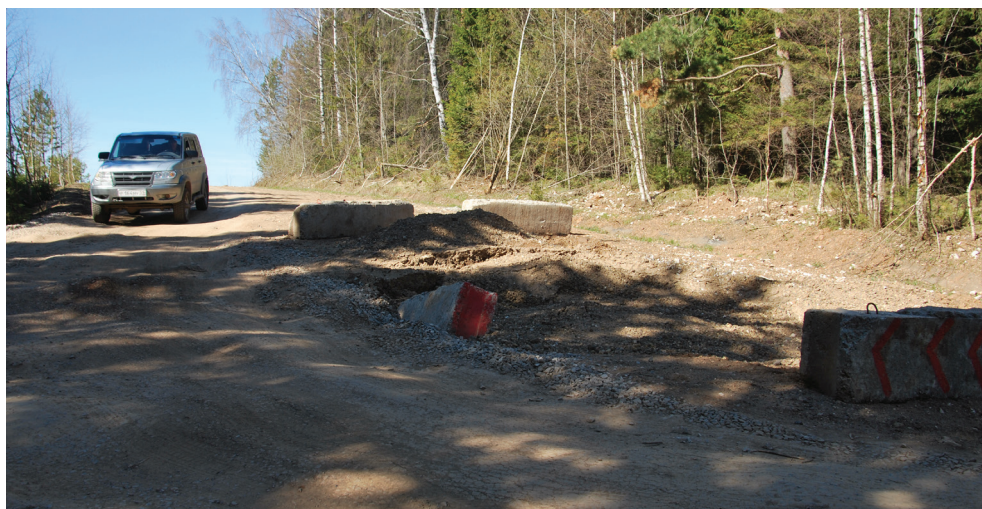
15.05.2018 г. обследован участок полотна автомобильной муниципальной дороги «Мостовая–Насадка» на территории Пермского района, который находится в 1 км

от паромной переправы Сыра–Насадка. На месте карстового провала, который произошел 17.11.2017 г., уже 4 раза происходили повторные просадки грунта. Провал и последующие просадки обусловлены гидрогеологической активностью зон локализации подземного стока, к которым приурочены подземные формы растворения и гидрогеологической активностью самих форм растворения: расширенных трещин, пор, каверн, полостей, которые находятся в зоне колебания уровня подземных вод и р. Сыра. На этом участке ввиду весьма вероятного повторения провальных и просадочных явлений необходимо организовать постоянное наблюдение за просадками. В будущем желательно предусмотреть возможность переноса участка дороги.

Рис. 2. Просадка на месте засыпанного провала на дороге Мостовая–Насадка (15.05.2018 г.)

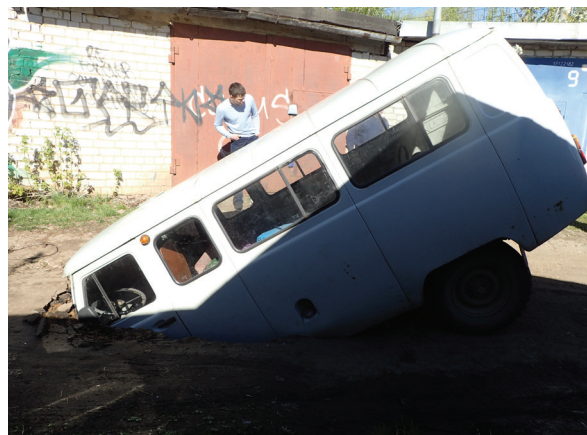
Пятнадцать провалов в г. Кунгуре связаны с карстово-суффозионными процессами, которые произошли вследствие утечек из водонесущих коммуникаций или были спровоцированы зарегулированным стоком поверхностных вод. Наиболее примечательный провал из этой группы образовался в г. Кунгуре, ул. Криулинская, 7, под машиной УАЗ (рис. 3). Поперечник провала составил 3,0 м и глубину 2,0 м. Ранее в районе провала наблюдалась небольшая просадка диаметром 5,0 м и глубиной 0,3 м. К просадке по ложбине между рядами

гаражей в течение длительного времени происходил сток дождевых и талых вод. По горизонтальным трещинам в полость в карстующихся породах с поверхности осуществлялся постоянный приток воды, что и послужило причиной образования провала.

Рис. 3. Провал в г. Кунгуре, ул. Криулинская, 7
