**ВЛИЯНИЕ ТЕХНОГЕННОЙ НАГРУЗКИ  
НА ДИНАМИКУ НАПРЯЖЕНИИ-ДЕФОР-  
МИРОВАННОГО СОСТОЯНИЯ  
МАССИВА ГОРНЫХ ПОРОД\*****THE EFFECT OF TECHNOGENIC LOAD ON  
THE DYNAMICS OF STRESS-STRAIN  
STATE OF ROCK MASS****Аннотация:**

В данной статье отражено поэтапное развитие динамических движений в массиве горных пород, где ключевая роль в динамике массива принадлежит техногенным нагрузкам, преобладающим над тектоническими.

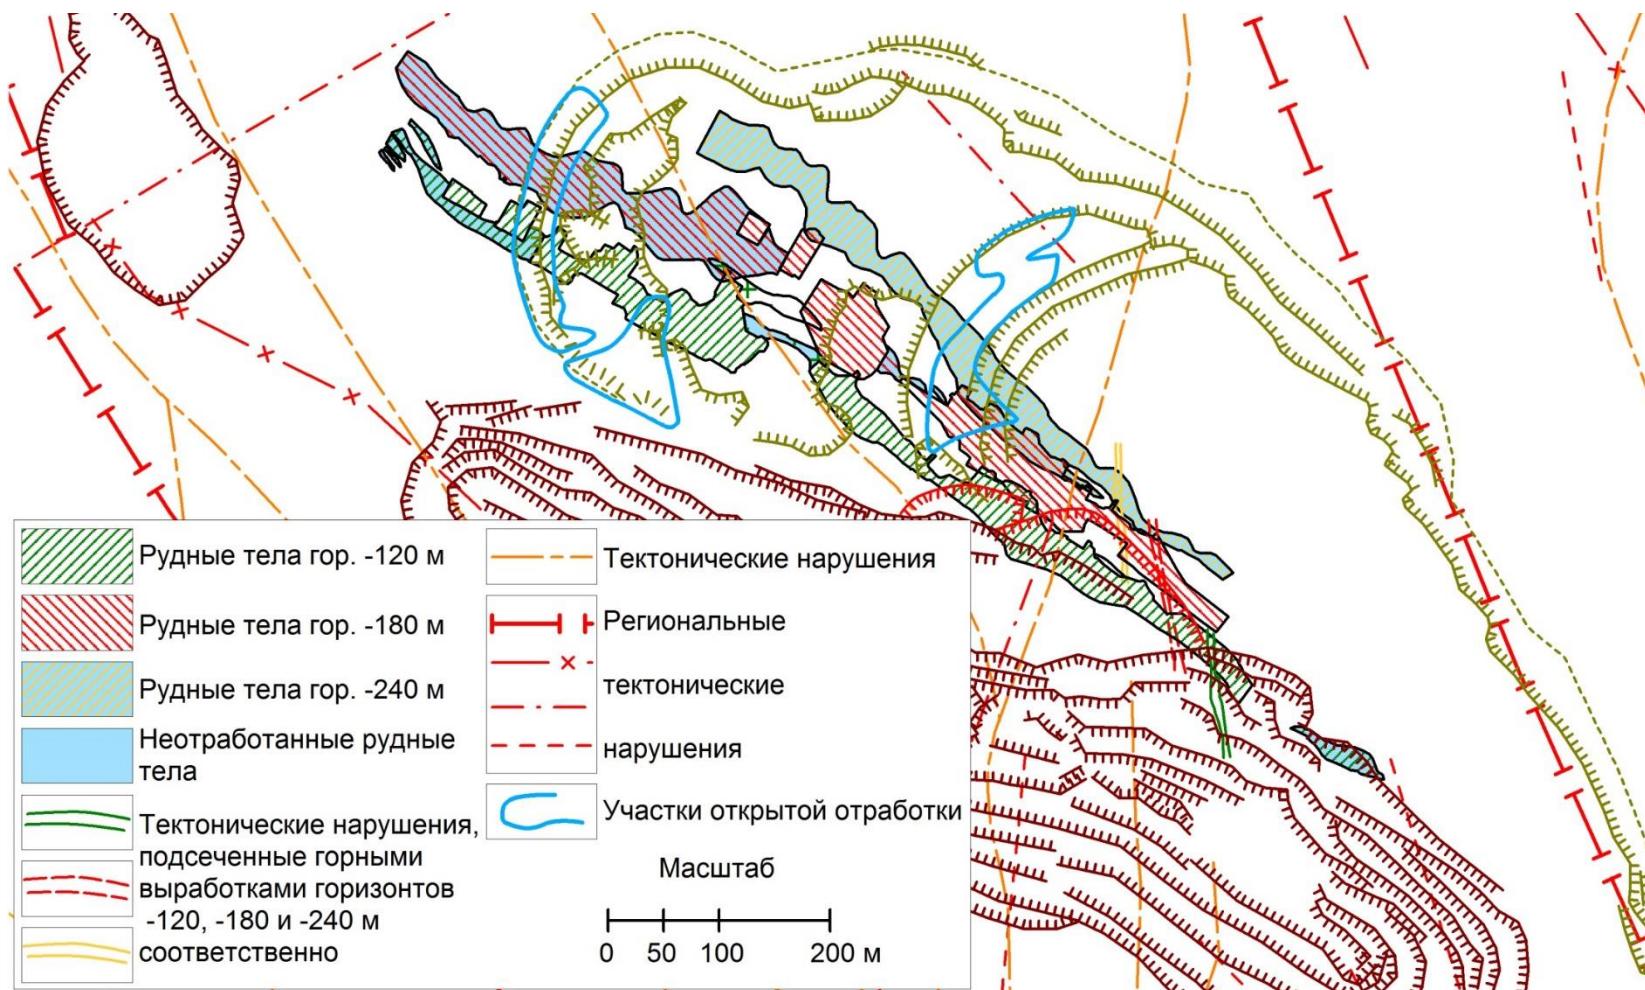
Рис. 1 - Схема расположения рудных тел, тектонических нарушений и участков, принятых к открытой отработке

К настоящему времени подземным способом полностью отработаны запасы трех горизонтов, два горизонта -120 м и -180 м на стадии доработки, действующим является только один горизонт -240 м (рис. 1). Отрабатываемые рудные тела залегают в крепких скальных породах с коэффициентом крепости по Протодьяконову  $f=14-18$ , мощность рудных тел составляет от 5 до 15 м. Рудные тела на начальном этапе отрабатываются с оставлением целиков с последующим погашением пустот. Подземными горными выработками на южном фланге месторождения было подсечено тектоническое нарушение. Помимо этого, по данным, представленным местной геологической службой, массив представляет собой геологическую среду, имеющую разноранговые тектонические нарушения (см. рис. 1). Таким образом, сформировался искусственный горный массив, представляющий собой породную консоль протяженностью более одного километра, на поверхности которой расположен отвал горной породы, а в ее основании помимо этого ведется еще и подземная отработка месторождения. Следовательно, рассматриваемый массив уже не является естественным горным массивом.

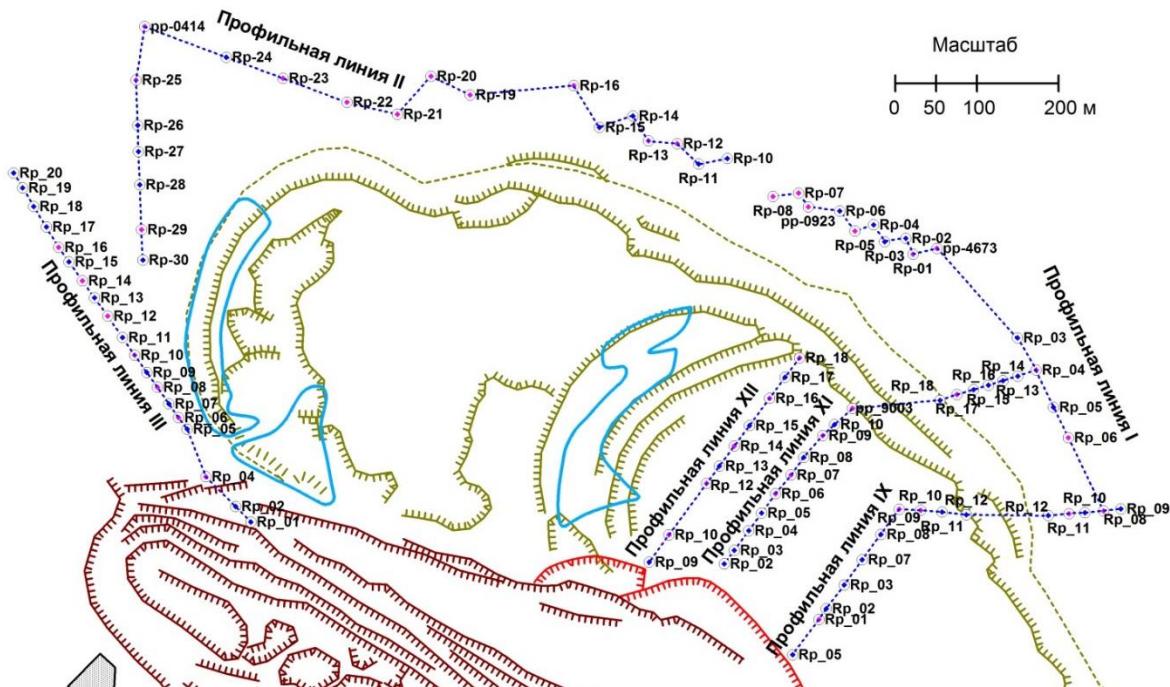
Рис. 2 - Схема расположения профильных линий

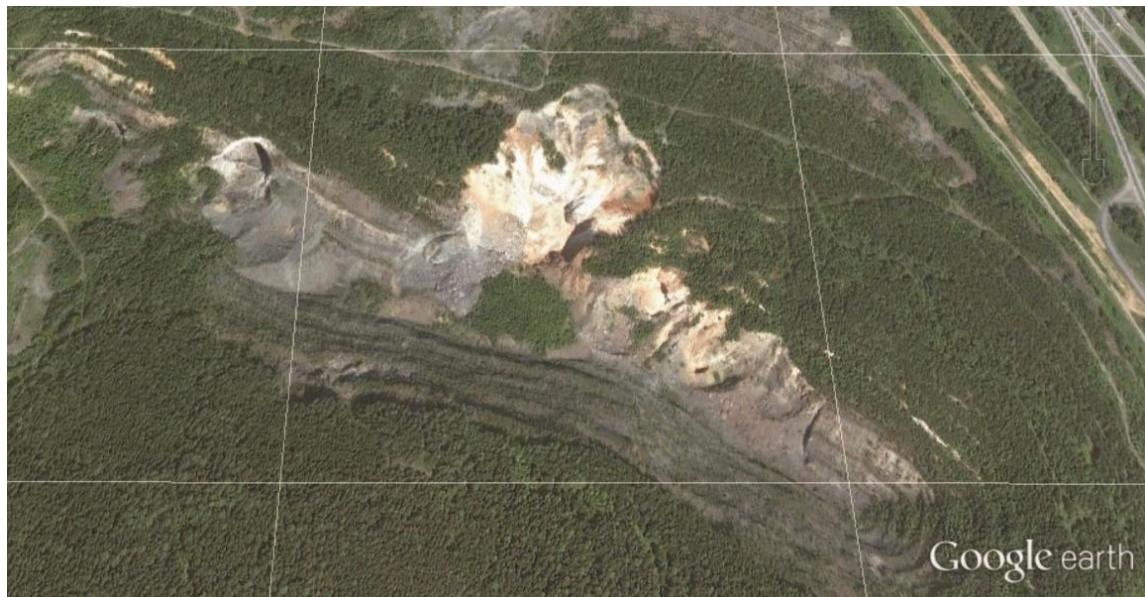
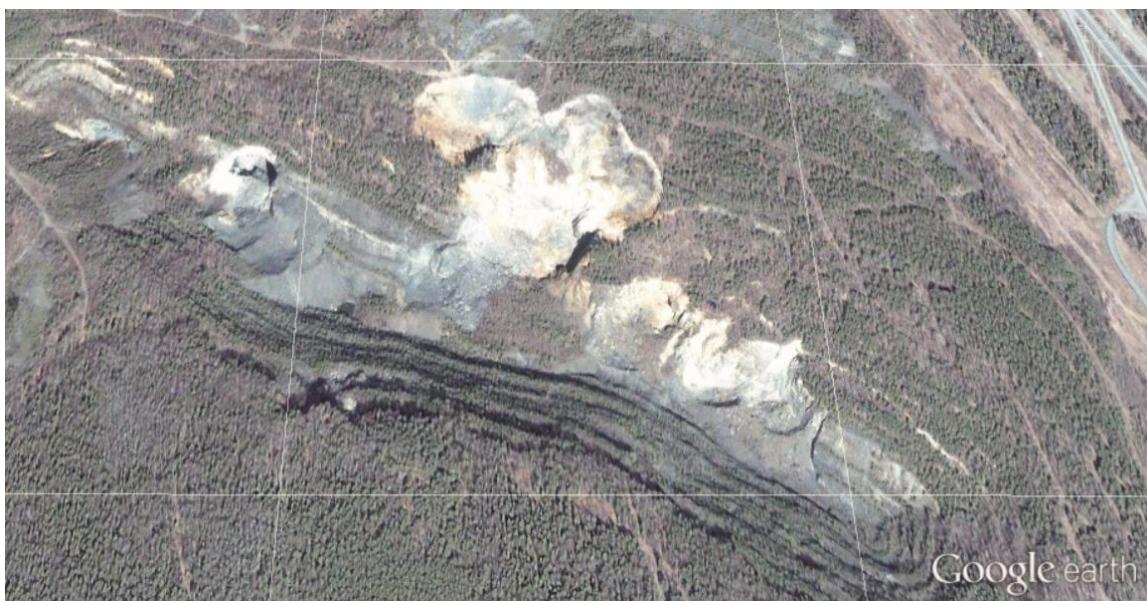
Рис. 3 - Космический снимок территории Естюинского месторождения:  
а – до обрушения 2012 г.; б – после обрушения 2012 г.

При выполнении полевых работ летом 2012 г. было установлено, что до репера № 9 профильной линии XII произошло обрушение всего массива горных пород, а следовательно, и отвала (рис. 3, 4). В связи с этим доступ в район обрушившегося участка на тот момент был невозможен. На него удалось попасть только в декабре 2012 г. после соблюдения некоторых формальностей. По результатам рекогносцировки было установлено, что по линии XII потеряны репера № 16 и 17, т. е. реперы, расположенные в непосредственной близости от края отвала. Также было потеряно по одному реперу на линиях IX и XI на отвале пустых пород. Помимо этого на отвале хорошо прослеживались проталины на общем фоне заснеженного отвала; из них местами поднимался пар [3, 4].

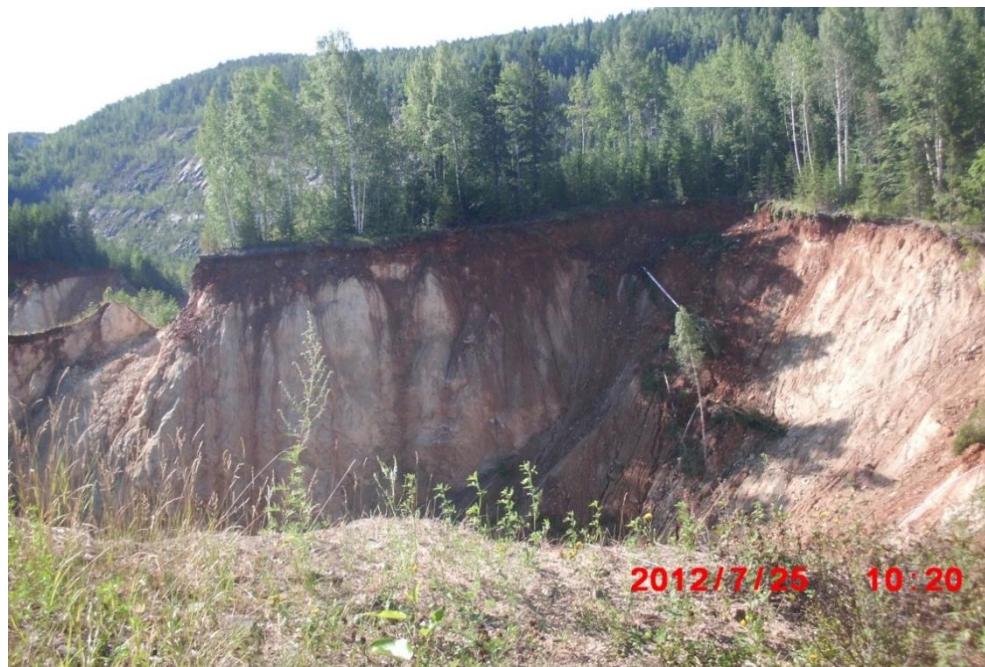
Рис. 4 - Зона обрушения, сформировавшаяся в 2012 г.
