МАКРОСЕЙСМИЧЕСКОЕ ПРОЯВЛЕНИЕ ЗЕМЛЕТРЯСЕНИЙ 3-6 МАЯ 2017 ГОДА В ПРИГРАНИЧНЫХ РАЙОНАХ ТАДЖИКИСТАНА И КЫРГЫЗСТАНА

Анотация. Представлены результаты полевого обследования эффектов проявления и последствия землетрясений 3-6 мая 2017 г. Составлена карта изосейст, определены макросейсмические параметры и приуроченность землетрясения к геологическим структурам района. Проведён осмотр и анализ повреждений зданий и сооружений и выявлены основные их причины.

MACROSEISMIC CONSEQUENCES OF THE EARTHQUAKE OF 3-6 MAY, 2017 IN THE BORDER AREAS OF TAJIKISTAN AND KYRGYZSTAN

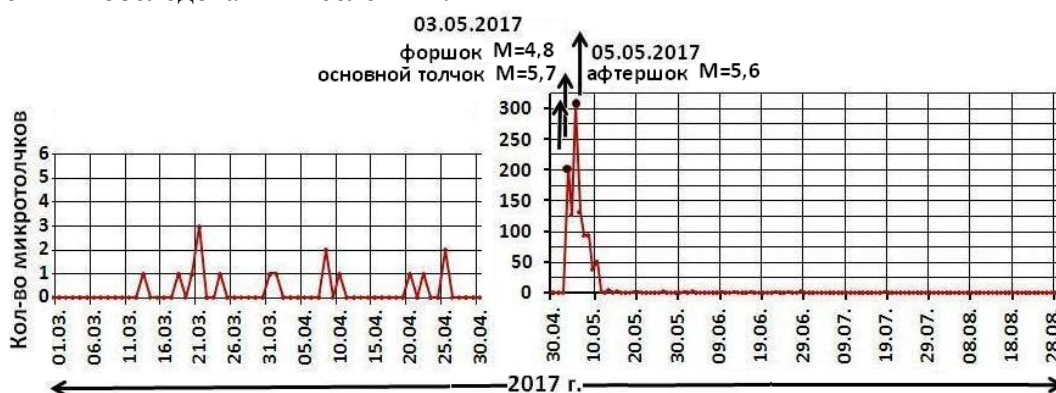
Рисунок 3. Количество микротолчков, зарегистрированных сейсмостанцией ИС НАН КР «Дараут-Курган» (DRK) с 1 марта по 28 августа 2017 г.

На рисунке 3 показано распределение по времени очень слабых землетрясений с $K_p < 3.0$, зарегистрированных с 1 марта по 28 августа 2017 г. сейсмической станцией «Дараут-Курган» (DRK) ИС НАН КР в 30 км от эпицентра основного толчка. Фоновый ряд до Карамыкского землетрясения не превышал трёх толчков в день. Во время события (3 мая) произошло 203 микротолчков, а 5 мая при афтершоке с $M=5.6$ - 307 (рисунок 3).

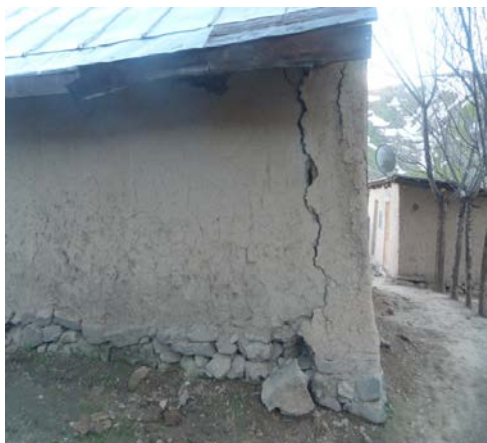
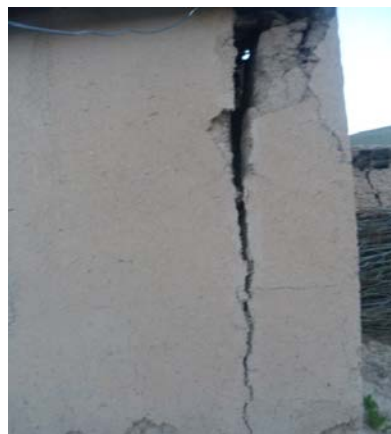
В результате Карамыкского землетрясения наиболее сильно пострадали селения Килчуджой, Карамык, Саргой, Ачикалма и Дувана, расположенные в северо-восточной части Ляхского района Таджикистана вблизи государственной границы с Кыргызстаном (фото 1-10). В этих селениях интенсивность сотрясений достигала **6 баллов** (согласно международной шкале балльности MSK-64) [1]. Следует отметить, что в данном районе большинство жилых домов и общественных зданий имеют глинобитное строение типа «покса» и из кирпича сырца. В основном эти строения построены без фундамента и соблюдения элементарных норм сейсмостойкого строительства.

Фото 1-2. Кишлак (Таджикистан): повреждения глинобитных домов.

В результате землетрясения во многих жилых глинобитных домах образовались сквозные трещины на стенах, преимущественно в угловых сопряжениях стен, падение больших кусков штукатурки, значительно расширились старые трещины. В отдельных домах этого типа (преимущественно старой постройки) по сквозным трещинам произошло смещение несущих стен в верхней части, обрушение частей стен и углов. Надо отметить, что в относительно новых домах, построенных на хорошем фундаменте, повреждения представлены меньше: в виде тонких трещин на стенах и в угловых сопряжениях стен, с падением небольших кусков штукатурки.

3. Основной причиной значительных повреждений глинобитных жилых домов в зоне 6 балльного сотрясения является несоблюдение элементарных норм строительства (низкое качество строительства, отсутствие фундаментов и связывающих стены элементов крепления, использование рельефа местности и т.д.). Для уменьшения риска возможных разрушений при сильных землетрясениях необходимо вести строительство жилых и общественных зданий с соблюдением всех норм с учётом расположения района в сейсмоактивной зоне.

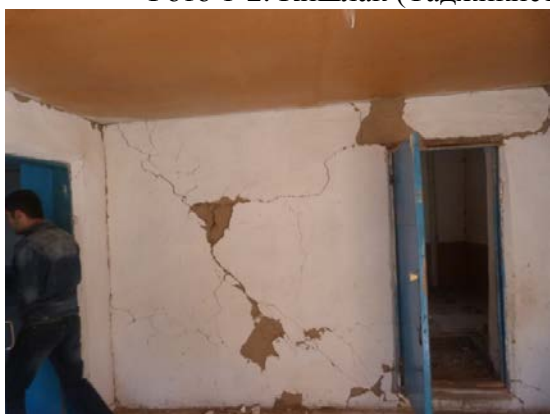
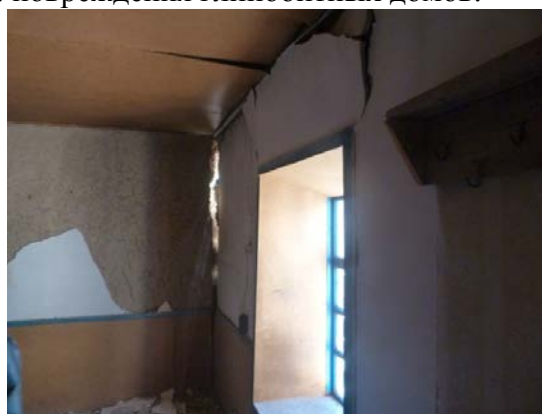
Фото 3-4. Кишлак Карамык (Таджикистан): сквозные трещины на стенах и углах жилого дома.

Селения Карамык и Килчуджой находящиеся на расстоянии 25-26 км восточнее эпицентра землетрясения, расположены на относительно ровной и слабохолмистой поверхности широкой ложбины левого борта долины р. Кичи-Карамык. Территория ложбины сложена пролювиально-делювиальными отложениями, представленными суглинками с содержанием обломочного материала мощностью более 5-10 м. В верховьях долины р. Кичи-Карамык на крутых склонах, представленных коренными породами, произошли небольшие обвалы. По свидетельству очевидцев на берегах небольшого горного озера, находящегося в 12-13 км восточнее села Килчуджой, образовались трещины протяжённостью более 100 м.

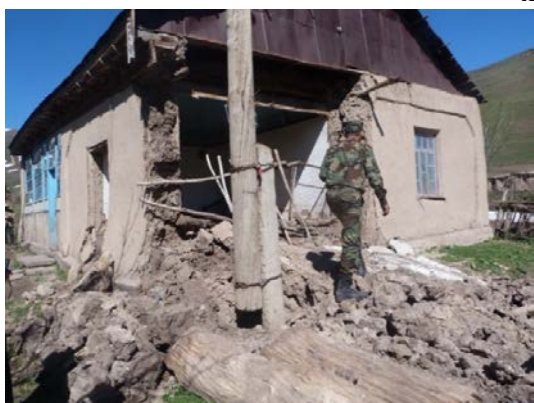
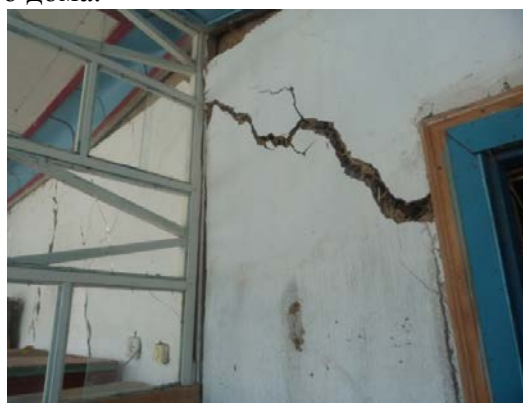
Фото 5-6. Кишлак Саргой (Таджикистан): обрушение части стены и сквозные трещины в стенах жилых домов.

Село Саргой стоит на слабонаклонной ($3-5^0$) и слабохолмистой поверхности правого борта долины р. Кызылсу, на расстоянии 27 км восточнее эпицентра. Поверхность сложена делювиальными и пролювиальными отложениями. На этой территории уровень грунтовых вод находится близко к поверхности, что могло повлиять на интенсивность сотрясений. В северо-восточной части села на склоне холма, сложенного сильно увлажнёнными после таяния снежников суглинками, в результате землетрясения произошел небольшой оползень (оплывина). Незначительные оползни произошли также на крутом склоне глубокого сая в западной части селения.

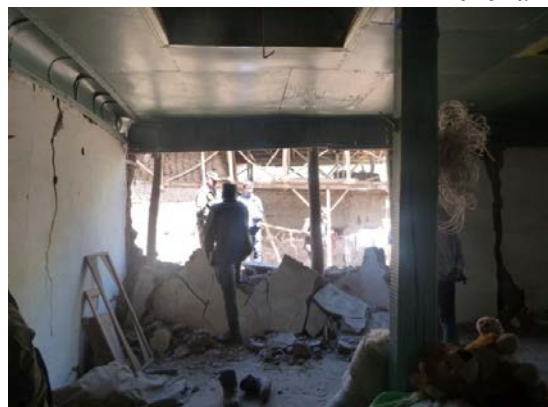
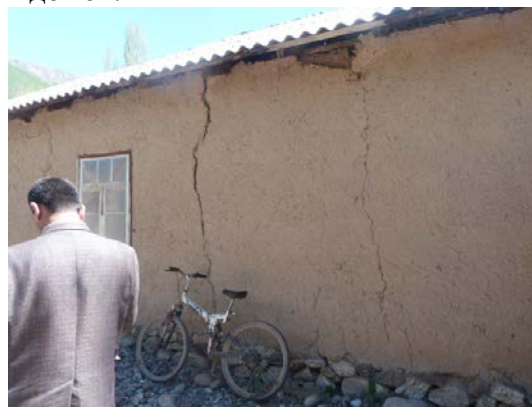
Фото 7-8. Кишлак Ачкалма (Таджикистан): обрушение части стены и сквозные

трещины в стенах жилых домов.

Селения Ачикалма и Дувана, где интенсивность сотрясений достигала 6 баллов, расположены на расстоянии 21.5 км, и, соответственно, 24 км юго-восточнее эпицентра землетрясения, на относительно ровной аллювиальной поверхности левого борта долины р. Кызылсу. Во время землетрясения на склонах гор к северу от селений произошли обвалы. Многочисленные обвалы имеют место и на крутых склонах вдоль автодороги по левому берегу р. Кызылсу от села Саргой до села Дувана (рисунок 4).

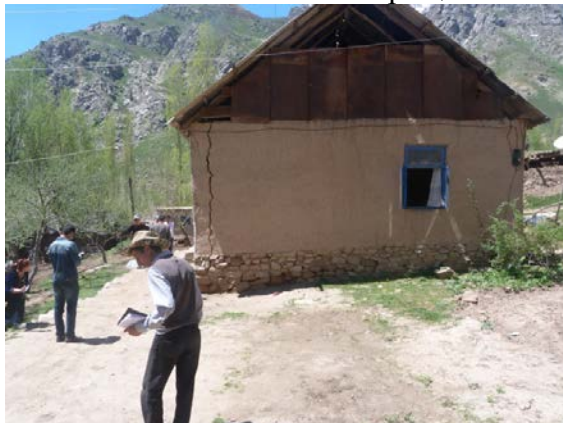
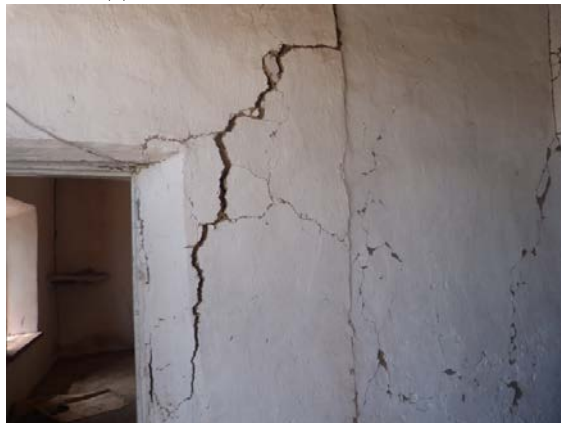
Фото 9-10. Кишлак Дувана (Таджикистан): сквозные трещины на стенах глинобитных домов.

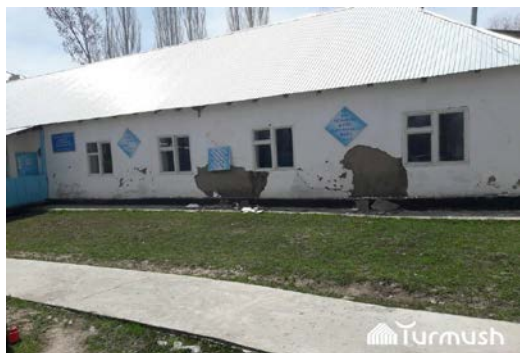
Фото 11-18. Село Карамык Жекендинского айыльного аймака Чон-Алайского района Ошской области Кыргызстана: последствия Карамыкского землетрясения 03.05.2017 г. М=6.7

Фото 11. Школа.

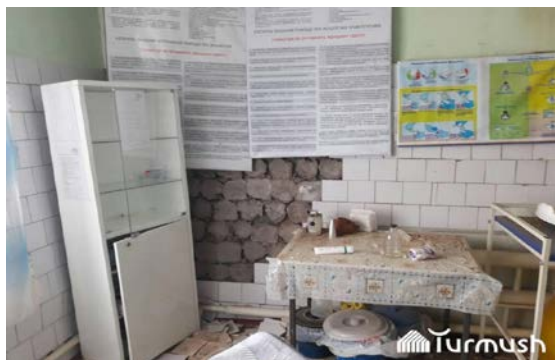
Фото 12. Больница.

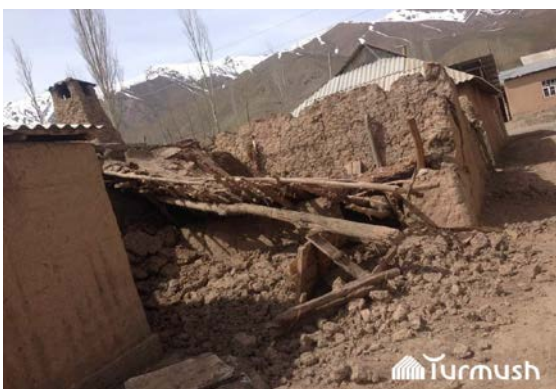
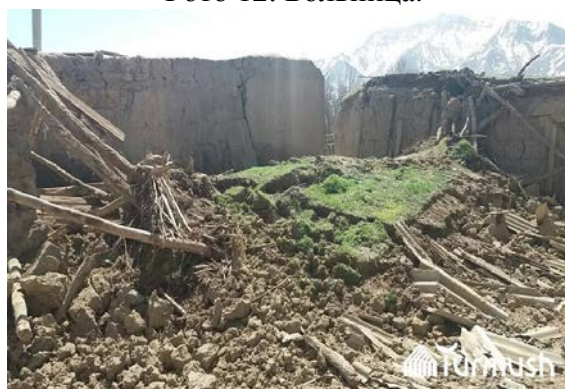
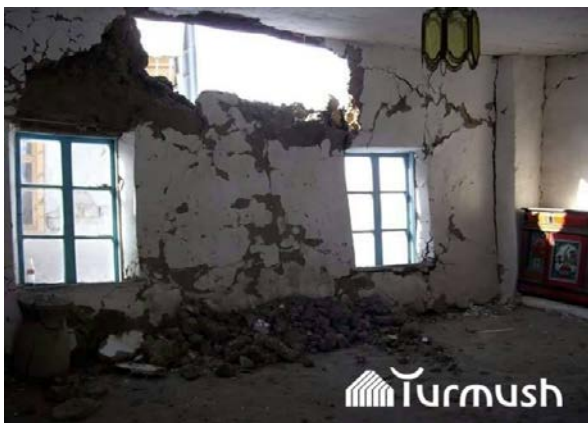
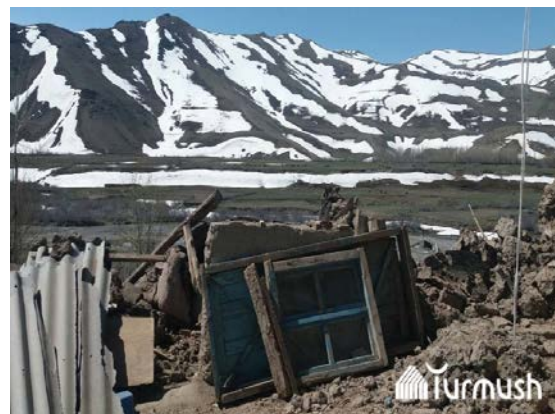
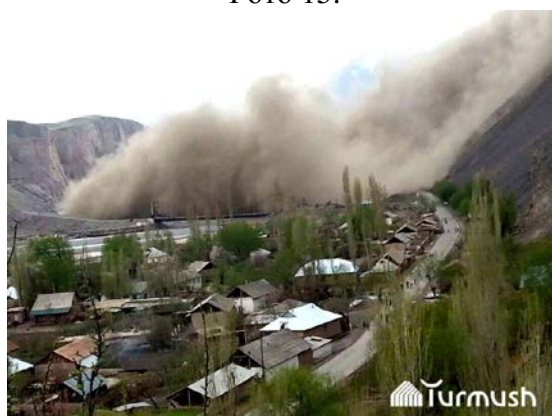
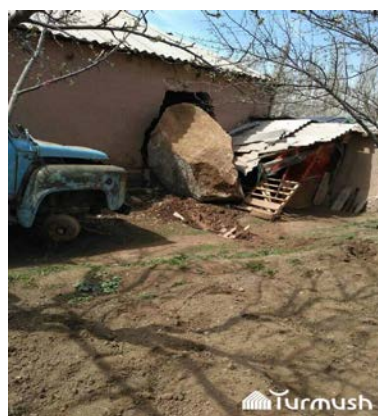
По свидетельству очевидцев, находящихся на территории селений Кара-Теит и Карамык (Кыргызстан), расположенных в долине р. Ок-Суу, сила подземных толчков в первом достигала **6 баллов** (повреждения аналогичные с Килчуджой - Таджикистан) и во втором **5-6 баллов** (фото 11-16). В верховьях долины на крутых склонах произошли небольшие обвалы.

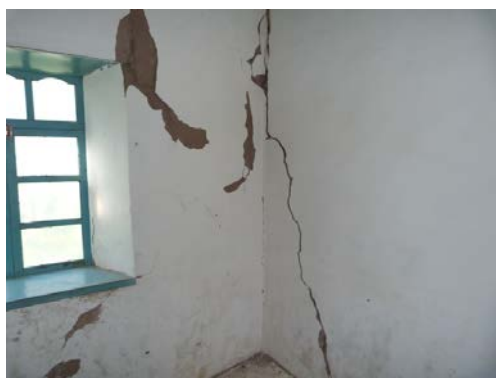
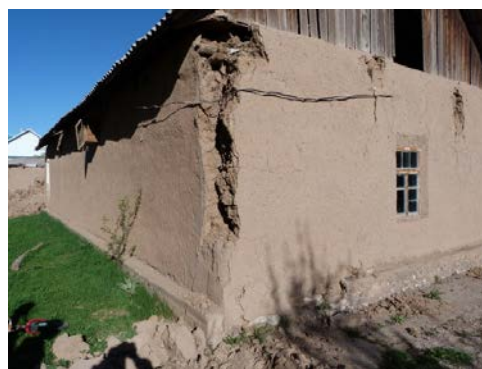
В селениях Оксой, Кашат и Карасой (Таджикистан), расположенных на левом борту долины р. Кызылсу и в 20-22 км южнее эпицентра, интенсивность колебаний достигала **5-6 баллов** (фото 19-21). Степень повреждений жилых домов здесь несколько меньше, чем в 6-балльных населённых пунктах. На склонах гор севернее селений произошли небольшие обвалы и камнепады. В кишлаке Оксой один дом пострадал от камнепада. Значительные повреждения получило старое глинобитное здание школы № 13. Все обследованные сборно-щитовые школы в вышеописанных селениях в результате землетрясения, кроме тонких трещин в штукатурке, повреждений не получили.

Фото 19-20. Кишлак Оксой (Таджикистан): примеры повреждений жилых глинобитных домов.

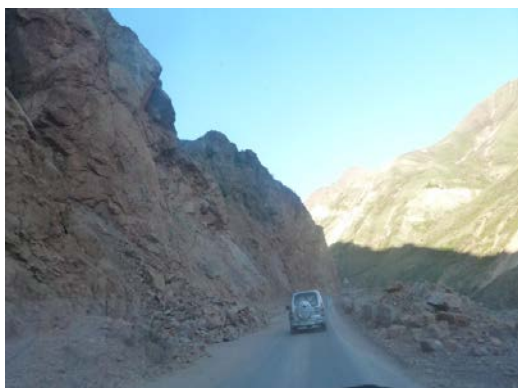
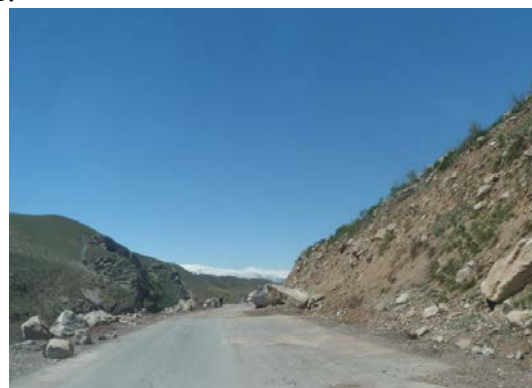
Фото 21. Обвалы вдоль автодороги Джиргиталь-Карамык (Таджикистан).
